Praktické příklady sanace proti vlhkosti u historických staveb

Miloslav Hanzl

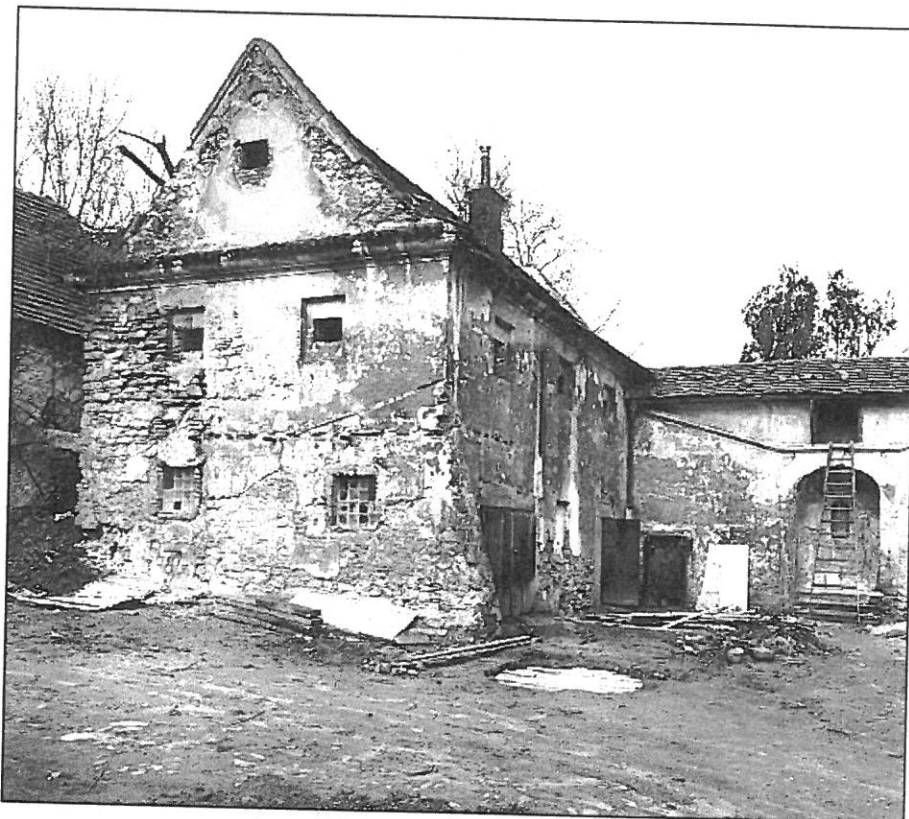
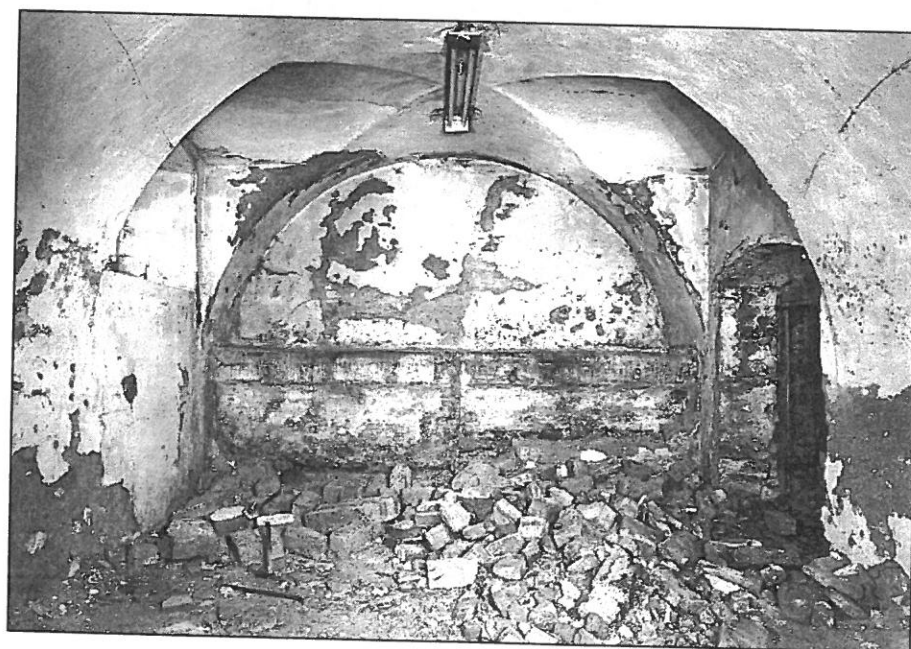
*Objekt bez údržby – poškozená krytina, absence odvodnění střech, vztlínající vlhkost
(foto Ladislav Bezděk)*

Prvotní příčinou zavlhčení historických objektů, s následným poškozením konstrukcí a povrchů, bývá obvykle základní absence údržby, kdy je stavba atakovaná přímo srážkovými vodami poškozenou krytinou, nefunkčním odvodněním střech či chybným spádováním okolního přilehlého terénu směrem k objektu, často s jeho nepřiměřeným navýšením oproti původní niveletě.

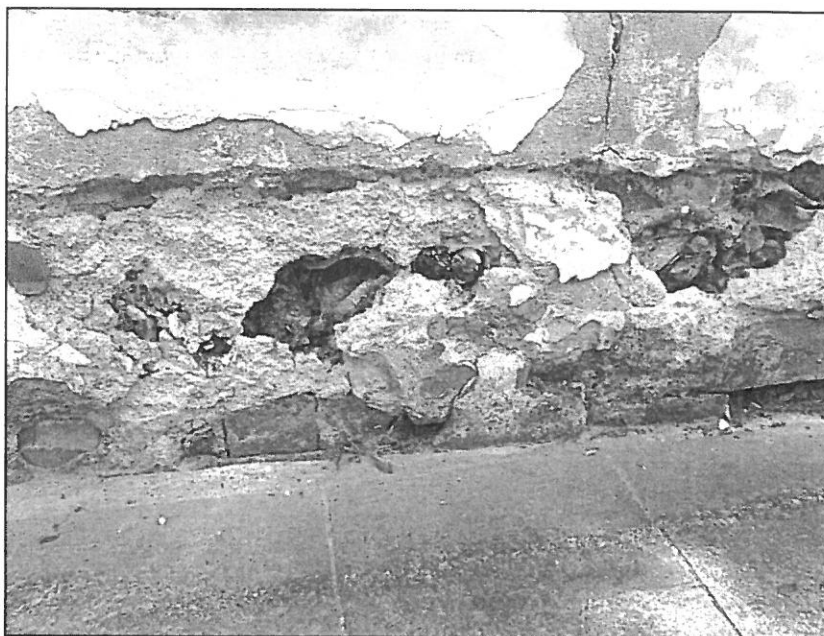
Asfaltový nátěr přímo na zdivu ... omítka poškozená vzlínající vlhkostí (foto autor)

V minulosti často využívaný systém sanace vlhkosti formou asfaltového nátěru na obnažené zvlhlé zdivo soklové partie interiéru i exteriéru s překrytím omítkou vedl k dočasnému estetickému zlepšení, ale současně radikálnímu zhoršení výchozího stavu. Uzavřená vlhkost ve zdivu vzlíná nad původní výšku a poškodí další partie stavby.

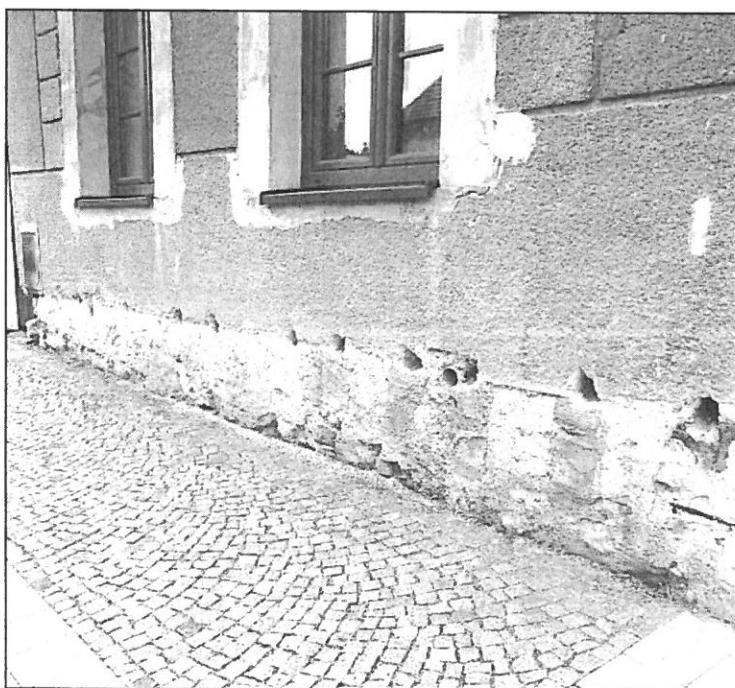
Injektážní vrty (foto autor)

Další metodou je pak využití injektážních vrtů s hydroizolační clonou či elektroosmózy. I při těchto úpravách však dochází k částečnému poškození historické konstrukce.

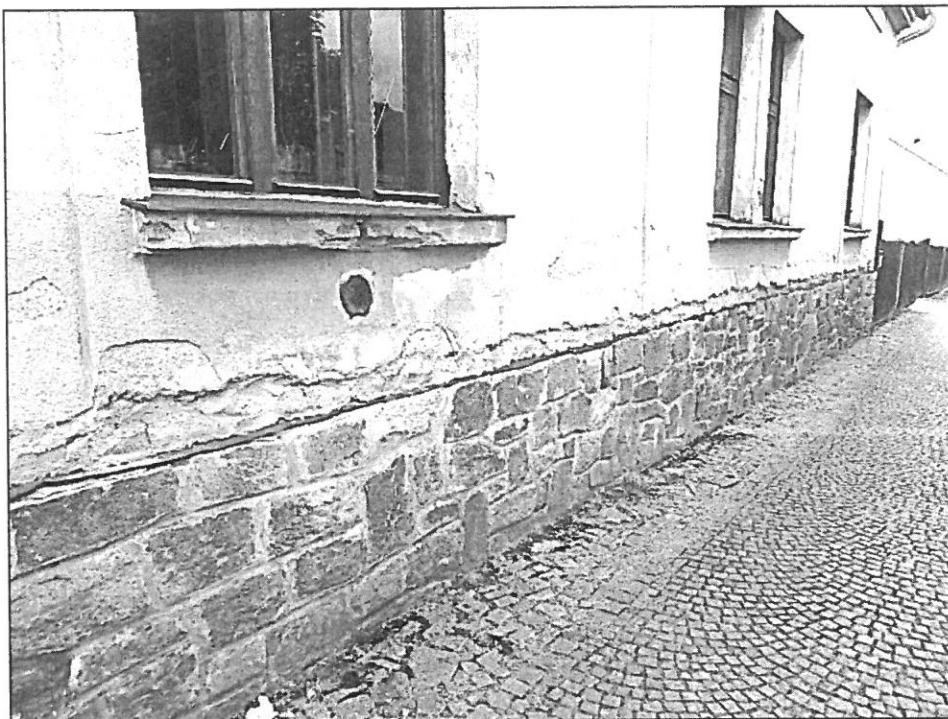
Hydroizolace do pod bourané drážky (foto autor)

Proti vzlínající vlhkosti ve zdech historických objektů se často využívá ne vždy zcela vhodných radikálních stavebních zásahů. Dodatečné hydroizolace s podřezáváním a vkládáním asfaltových pásů či vrážení plechů do spár je možné použít ve spárách cihelných konstrukcí. U kamenného a smíšeného zdiva, kdy pro vložení hydroizolace je nutné provést postupné bourání a přezdívání, přináší tato metoda nevratné ztráty kompaktní historické konstrukce.

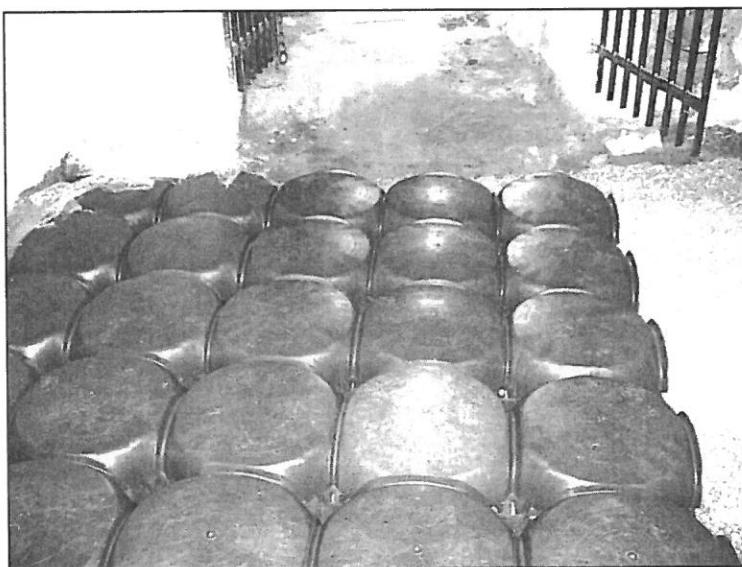
Odvětrání podlahy ve starověku a novodobé prvky odvětrání podlahy (foto autor)

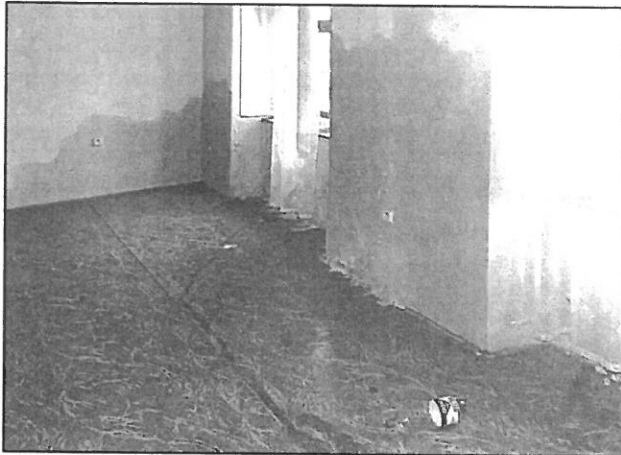
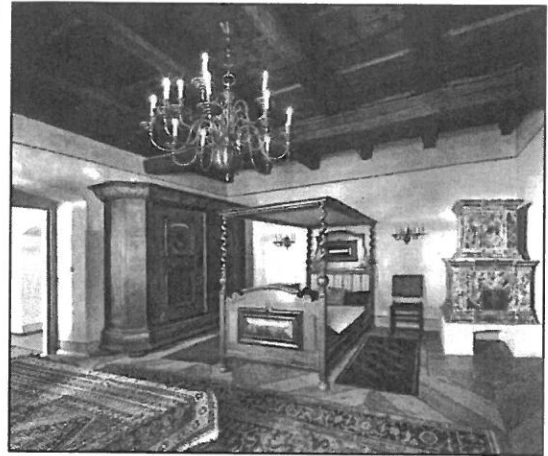
Měšťanský dům v Telči (foto autor, nový stav Ladislav Bezděk) ... komplexní obnova ... sanace vlhkosti: odsolení konstrukcí, prodyšná úpravy fasády (vápenné omítky), odvod dešťové vody, vnitřní větrací kanál propojený s větranou podlahou, prodyšné úpravy stěn (vápenné omítky)

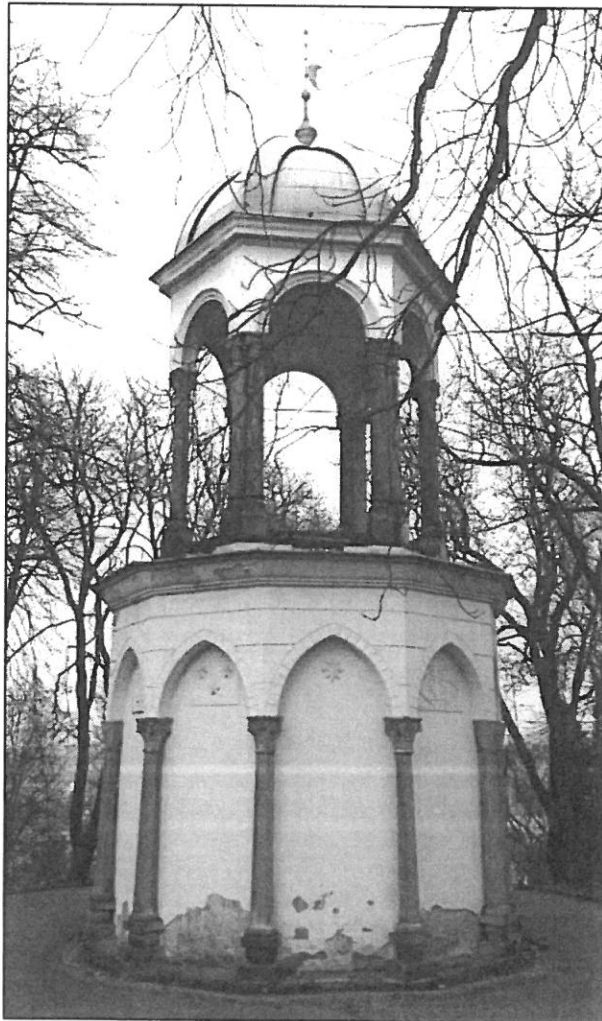
Boží hrob na Petříně v Praze... (foto autor) komplexní obnova ... sanace vlhkosti: vnější větrací kanál, provzdušnění spár vnitřní dlažby, odsolení konstrukcí, prodyšné úpravy stěn (vápenné omítky), obnova přirozeného větrání interiéru, odvodnění přilehlých ploch (odspádování dlažby)

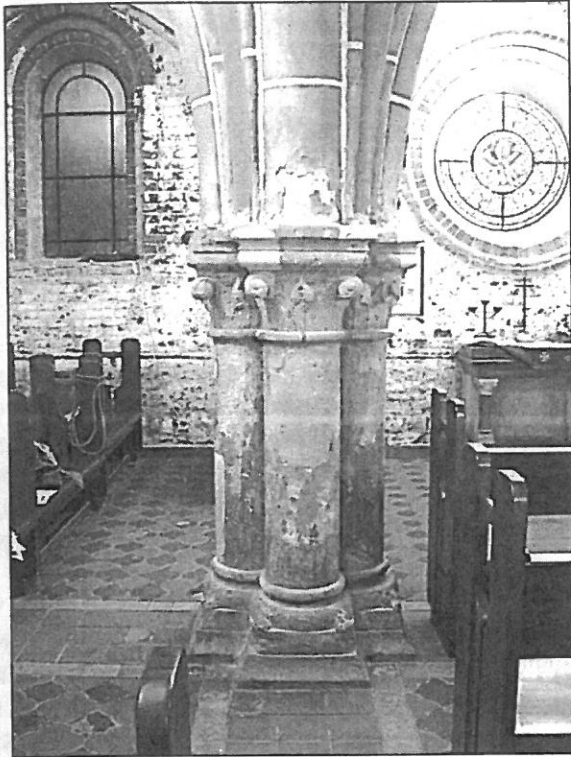
Kapitulní síň středověkého kláštera v Lotyšské Rize ... (foto autor) komplexní obnova ... sanace vlhkosti: vnější větrací kanál, vnitřní větrací kanál, odsolení konstrukcí, prodyšné úpravy stěn (vápenné spárování a nátěry), obnova přirozeného větrání, separace kamenických prvků olovem proti ataku solí, odvodnění přilehlých ploch
